POROVNÁNÍ HODNOCENÍ STAVU MOSTŮ V SRN A ČR

COMPARISON OF ASSESSMENT OF THE STATE OF BRIDGES IN GERMANY AND THE
CZECH REPUBLIC

BAKALÁŘSKÁ PRÁCE

BACHELOR'S THESIS

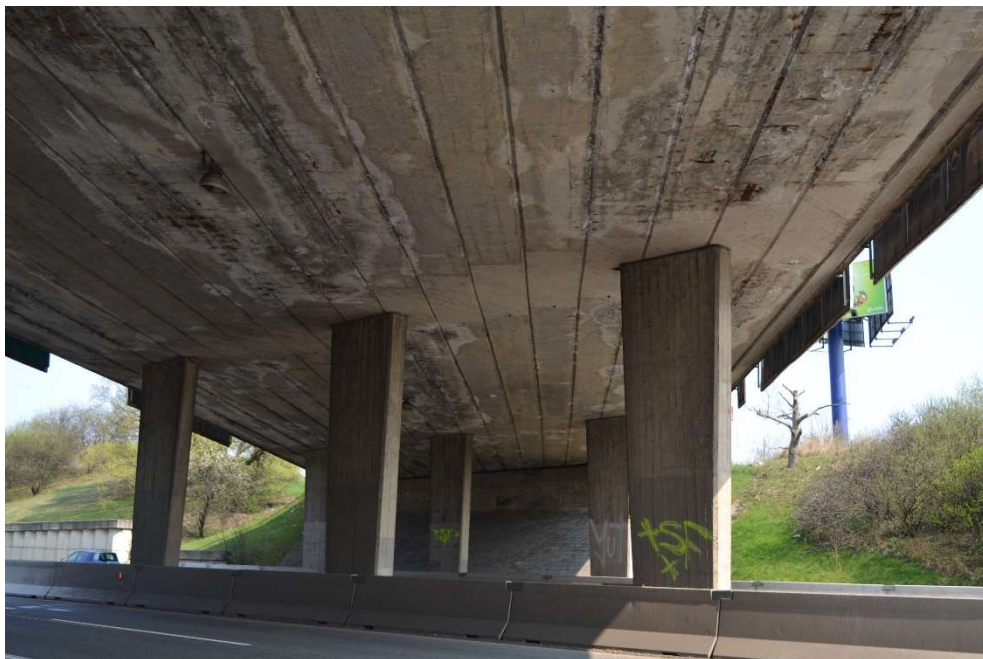
Členěná mezilehlá podpěra je složena ze tří sloupů, které se směrem nahoru rozšiřují. Se skrytými příčníky nosné konstrukce jsou spojeny pravděpodobně vrubovým kloubem.

Obr. 18 Na sloupy mezilehlé podpěry zatéká ze skrytého monolitického předpjatého nosníku, ovšem jejich paty jsou vystaveny zvětrání a koroze výztuže.

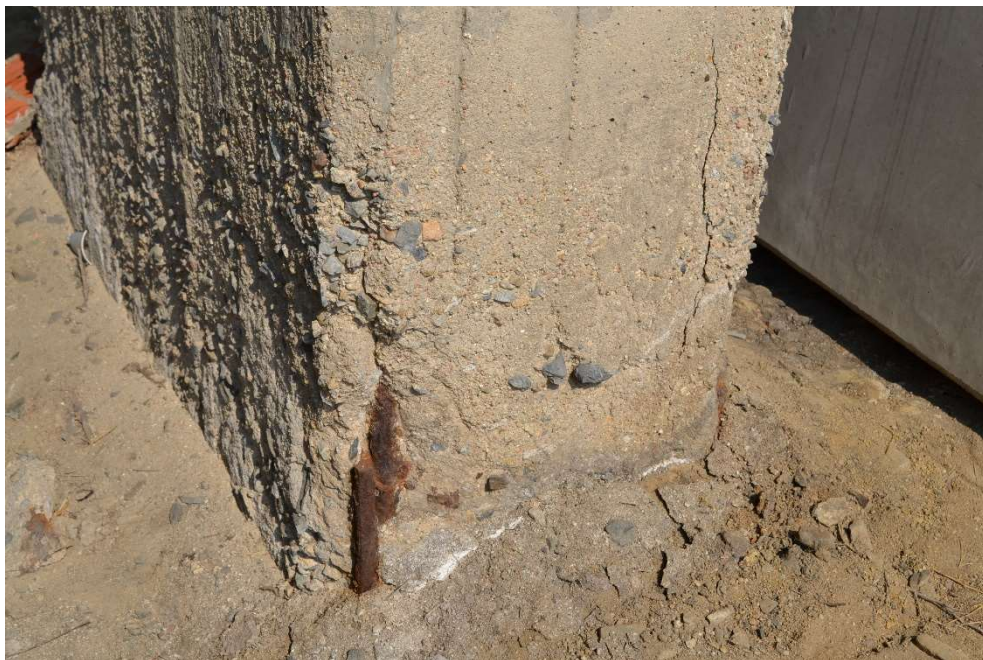
Paty sloupů byly v minulosti opatřeny ochranným nátěrem, ovšem buď příliš pozdě nebo byl použitý nátěr nevhodný, a tak paty sloupů zvětraly a odhalila se tak jejich výztuž.

Obr. 19 Pata sloupu podléhá zvětrávání.

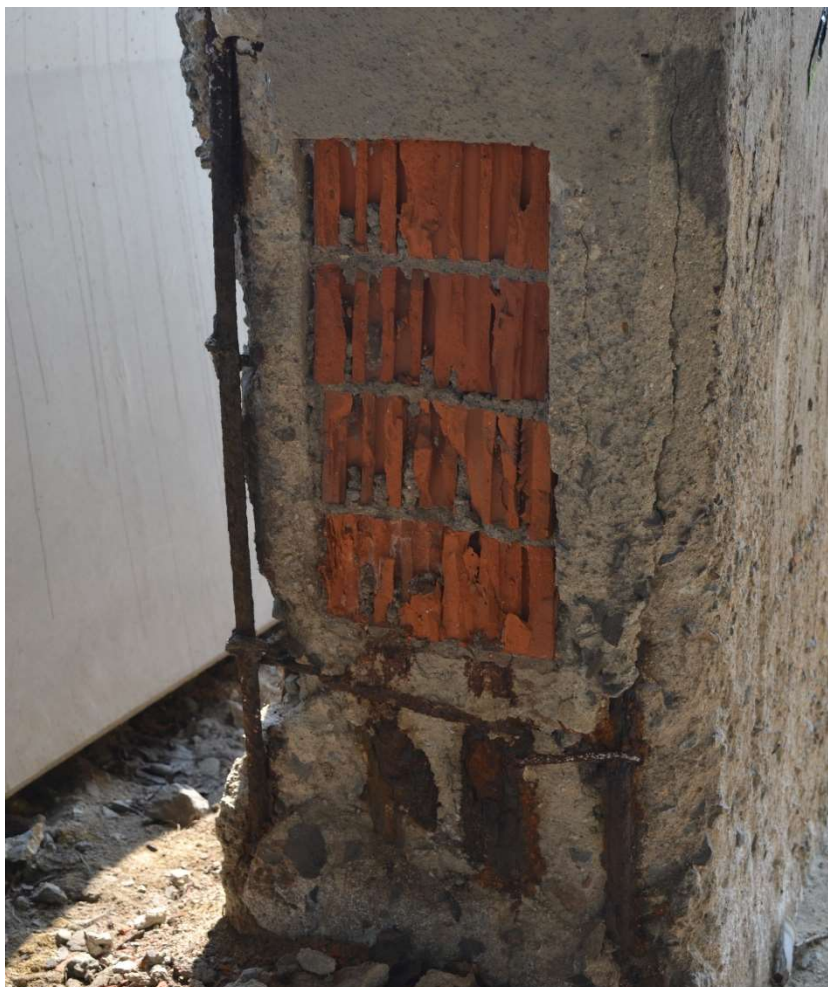
V některých patách sloupů byly také otvory pro nerealizovanou elektroinstalaci. Tyto otvory byly následně zazděny voštinovými pálenými cihlami. Na obr. 20 jsou ve spodní části patrné také trubky sloužící jako chráničky kabelů.

Obr. 20 Pata sloupu zvětrala a obnažila se její výztuž. Cihlami je vyplněn prostor nerealizované rozvodné skříňky. Trubky vedené zdola do tohoto prostoru slouží jako chráničky kabelů.

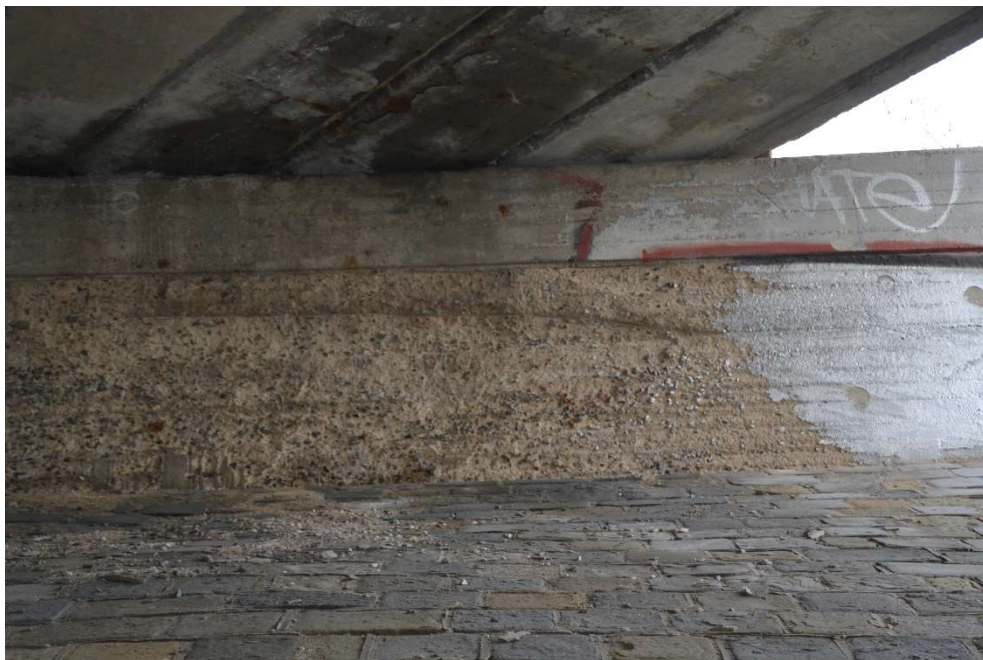
Tyto zdroje nepravidelného zmáčení zapříčiňují vyvětrání místy až do hloubky 200 mm (viz obr.21). Dlažba svahu je zatím celistvá, ovšem jsou zde viditelné poklesy a boulení. Pod prostorem odvodňovačů je dlažba celkově rozpadlá.

Obr. 21 Opěra podléhá zvětrání místy až do hloubky 200 mm. To je způsobeno špatnou kvalitou materiálu, který byl použit pro dřík opěry a samozřejmě také zatékáním smáčejícím celou oblast.

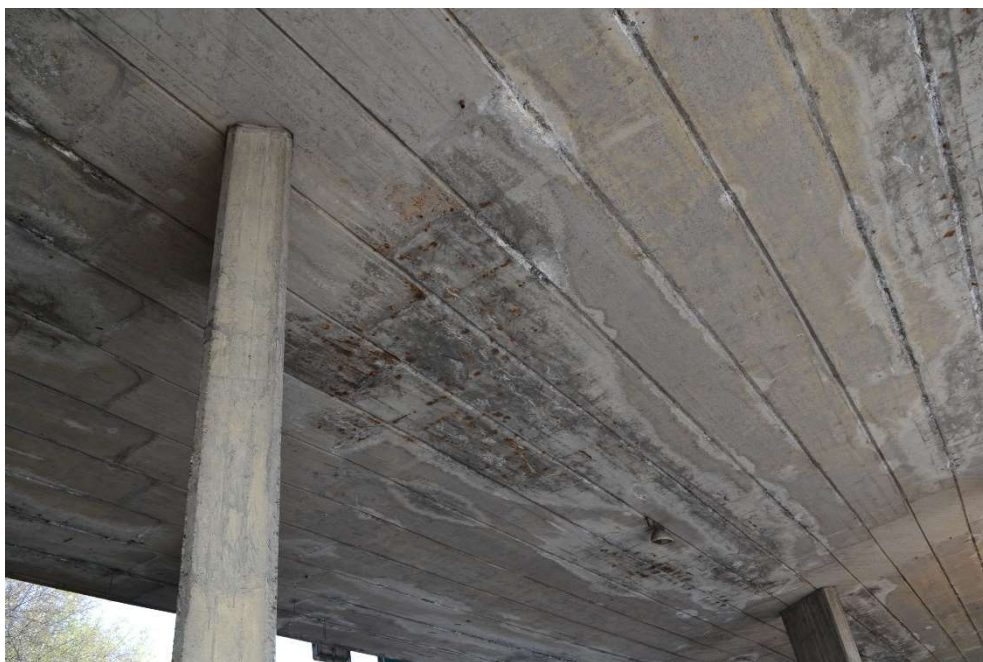
Podhled nosníků je vystaven zatékání přes podélné spáry a trhliny v dolních deskách špatně odvodněných truhlíkových nosníků. Vznikají zde také inkrustace, nikoliv však silné. Betonářská výztuž prosvítá a koroduje pouze tam, kde je vystavena dlouhodobě zmáčení. Do jaké míry je zasažena koroze výztuž předpínací není na základě prohlídky zřejmé.

Obr. 22 Podhled nosníků je vystaven zmáčení, jehož důsledkem je odhalená a korodující betonářská výztuž (většinou rozdělovací). V malé míře jsou patrné vápnité inkrustace.

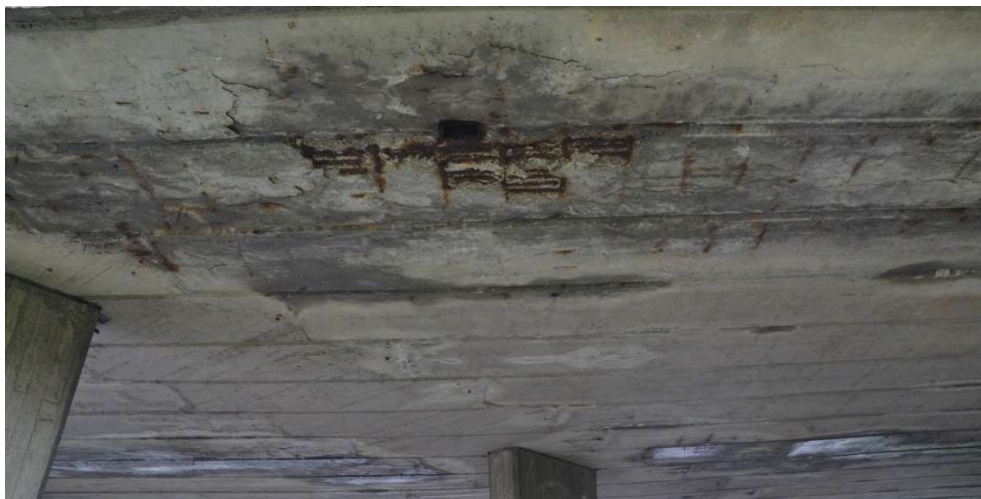
Obr. 23 Světlejší nezmáčený povrch (v pozadí) je skrytý monolitický příčník do něhož jsou vetknuty truhlíkové nosníky. V popředí je zcela zkorodovaný odvodňovač, který zmáčí své okolí, takže je zde velmi odhalena betonářská výztuž.

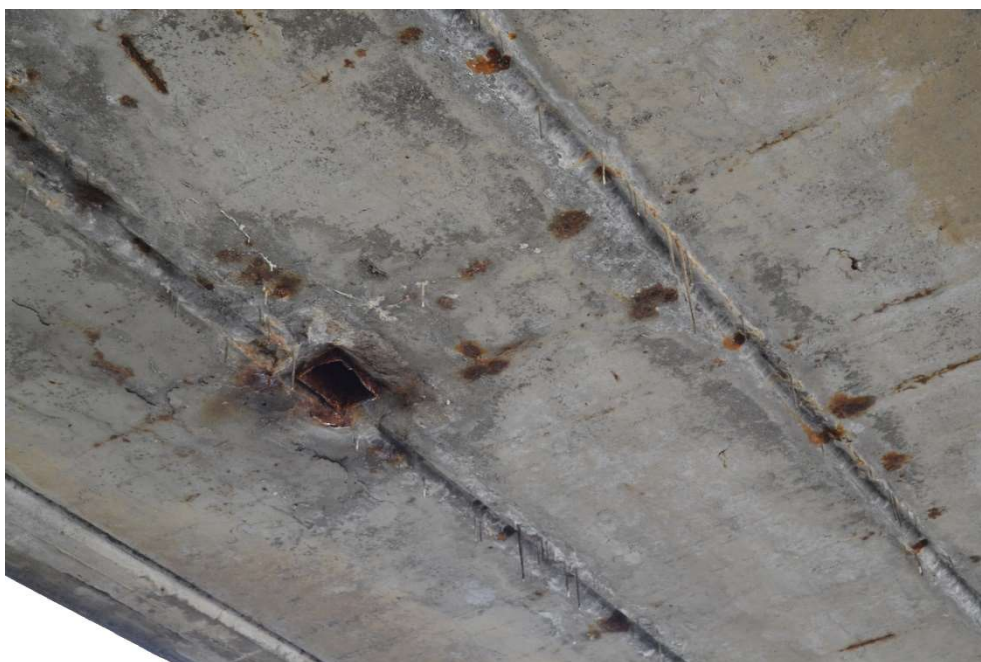
Obr. 24 Silně zkorodovaný mostní odvodňovač. Patrné jsou vápnité inkrustace způsobené protékáním vody podélnými spárami mezi nosníky a vyluhováním vápnitých složek z betonu.

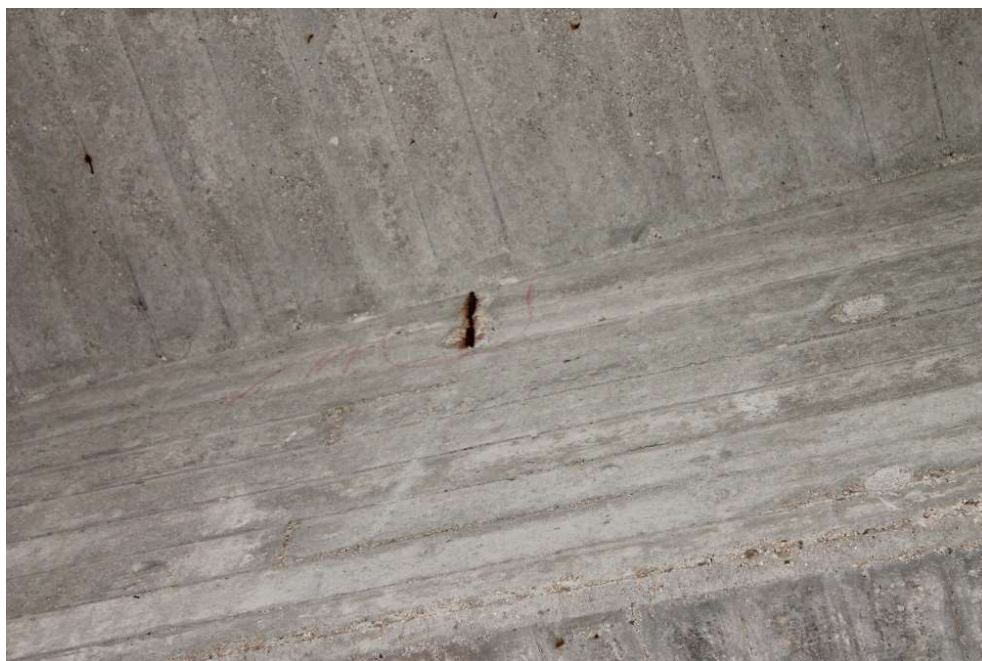
Na nosné konstrukci tvořenou podélníky a příčnicí je v některých částech na povrchu betonu viditelná koroze způsobená malým betonovým krytím výztuže (viz obr. 31,32).

Obr. 31 Detailní pohled na příčník v severovýchodní části, kde nedostatečné krytí betonu zapříčinilo odhalení betonářské výztuže a její následnou korozi, jejímž důsledkem je drolení betonu v okolí výztuže.

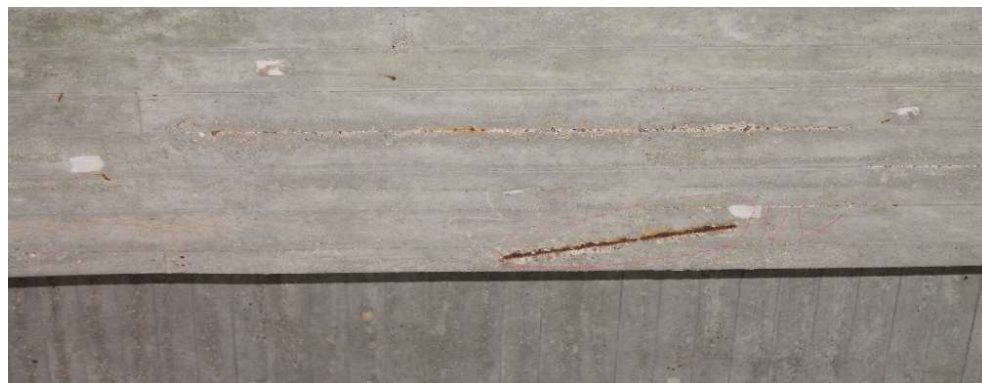
Obr. 32 Další případy drolení betonu způsobené korozí betonářské výztuže v severovýchodní části.

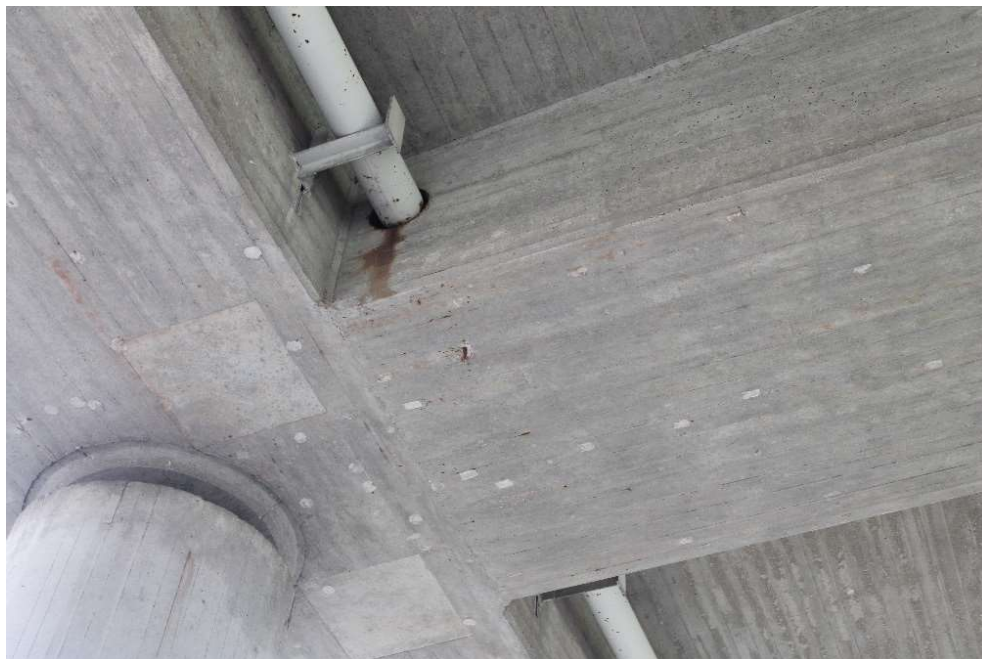
System odvodnění funguje spolehlivě pouze v některých místech prostupů je viditelná koroze z důvodu zapomenutého vázacího drátu (viz obr. 33).

Obr. 33 Koroze zanechaného vázacího drátu v oblasti severního pilíře

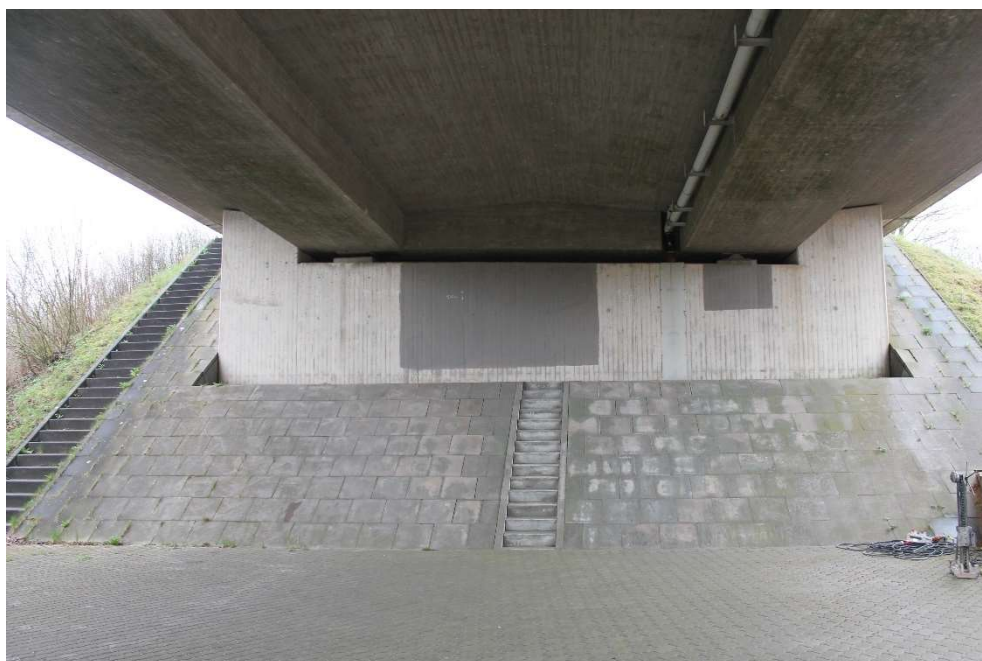
Oblast opěr byla v minulosti, v rámci údržby, lokálně opatřena ochranným nátěrem, jinak je ale také bez závad.

Obr. 34 Mostní opěra v jihozápadní části byla opatřena ochranným nátěrem.

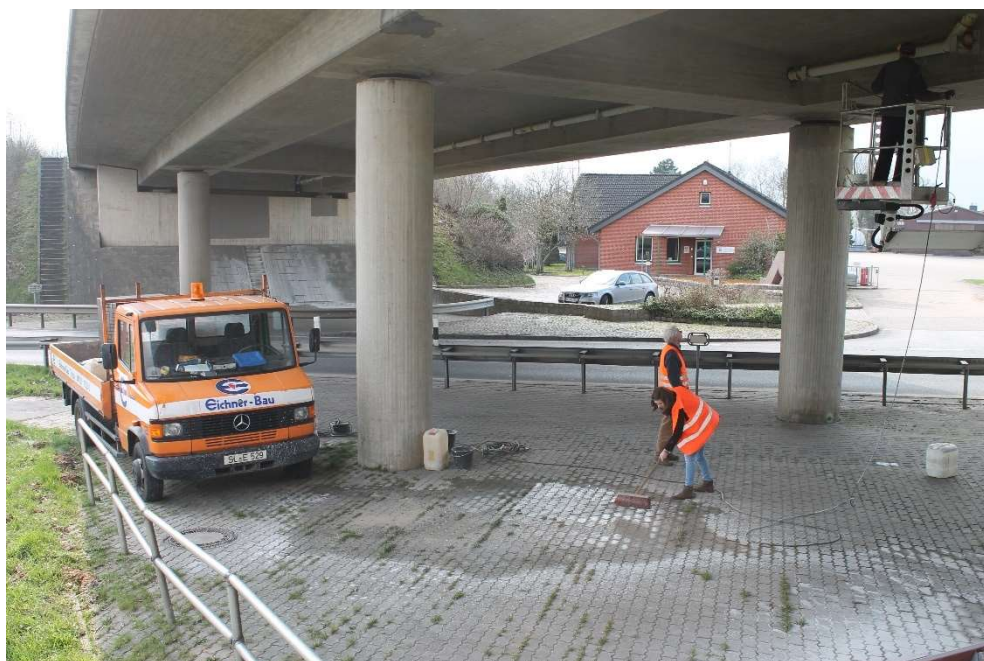
Styk podélníků a příčníků je podpírán čtyřmi pilíři. Ani jeden z nich nejeví znaky poškození.

Obr. 35 Ani jeden ze čtyř pilířů mostu nejeví znaky poškození.

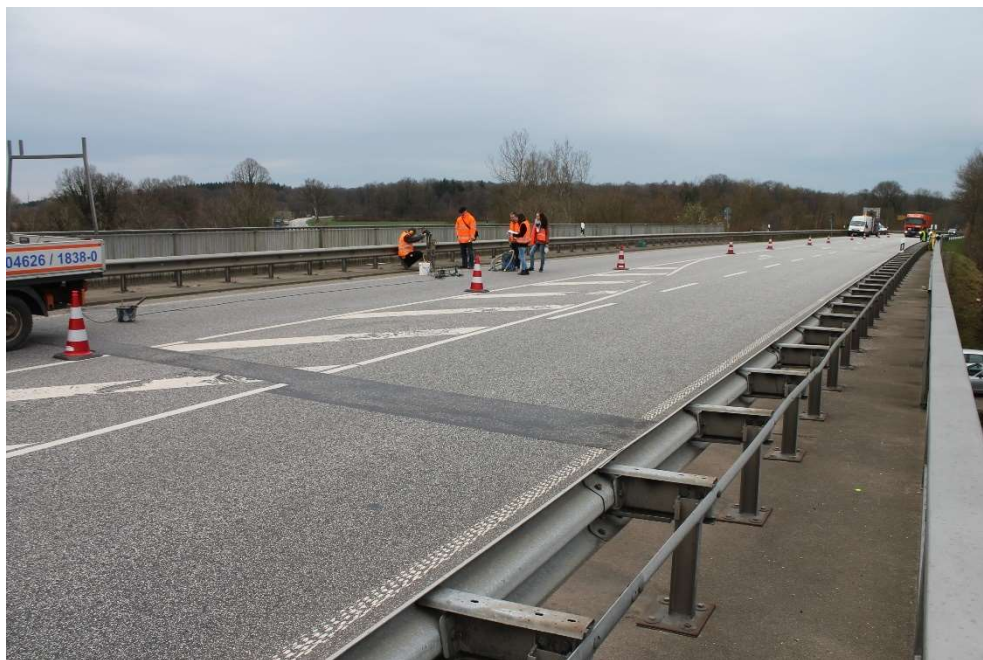
Asfaltový povrch vozovky je také bez poškození. V místech dilatačních spár (mostních závěrů) nad opěrami nejsou znát žádná poškození nebo jen v minimální míře. V oblasti jízdnic pásů nebyl nalezen důkaz o pronikání vlhkosti do konstrukce nebo jiné příznaky špatného zaizolování svrchní části.

Obr. 36 Pohled na mostní svršek. Asfaltový povrch vozovky ani mostní závěr nejeví znaky poškození. Stav mostního vybavení a říms je také bez poškození.

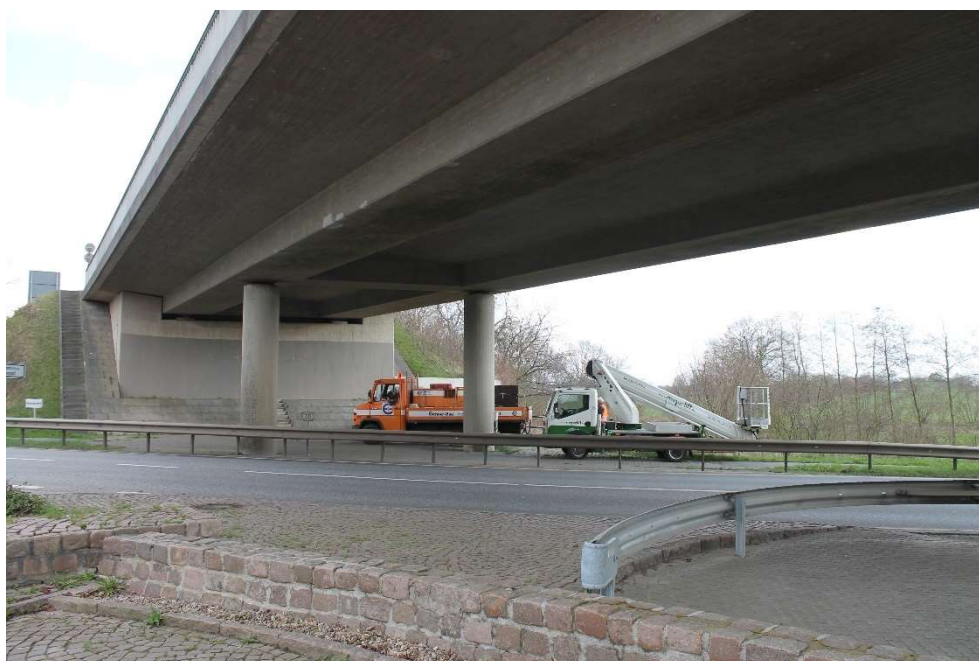
Celkový stav konstrukce, která je 34 let stará, je po lokální prohlídce, která neodhalila žádná významné poruchy nebo poškození velmi dobrý.

Obr. 38 Celkově je konstrukce ve velmi dobrém stavu.

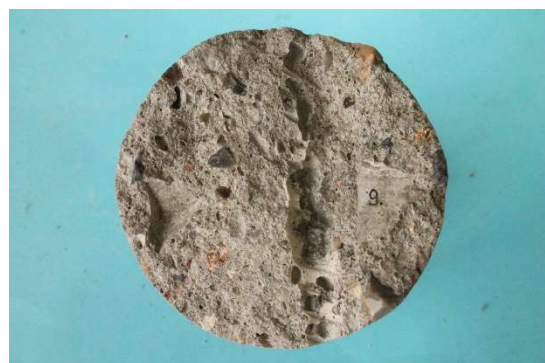
Obr. 74 Lomová plocha vzniklá extrakcí vývrtu B9. Zlom nastal v dutině pod výztuží, kde nebyl beton dostatečně zhutněn.

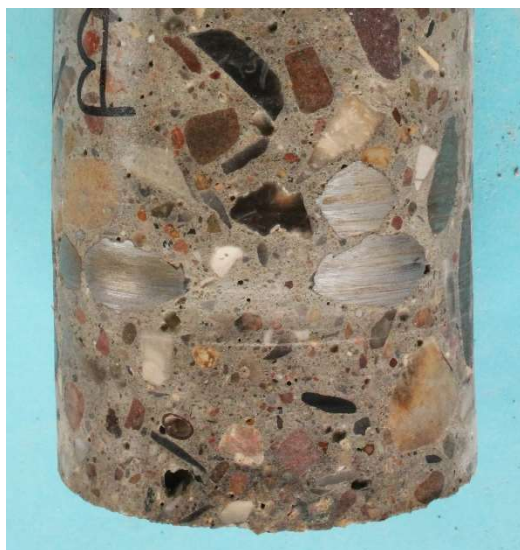
Na výztuži, která je vidět v řezech je koroze jen málo rozšířena. Stav ocelového povrchu odpovídá stavu při instalaci. Čerstvě řezané plochy výztuže mají kovový lesk s pouze minimálními znaky koroze. Z toho lze usoudit, že beton neobsahuje vodou rozpustné chloridy, které by i za krátkou dobu po odběru narušili pasivační vrstvu na oceli a způsobily korozi. [30]

Obr. 75 Míra koroze čerstvě řezaných ploch výztuže je velmi malá (jádrový vývrt B13).
